Innovative Optimierung der Ultraschallprüfung an Radsatzwellen

Arne ROHRSCHNEIDER*, Thomas HECKEL**, Thomas OELSCHLÄGEL*, Markus SCHÖLL***

* DB Systemtechnik GmbH Zerstörungsfreie Prüfung und Prüfsysteme ** BAM Bundesanstalt für Materialforschung und -prüfung *** intelligeNDT Systems & Services GmbH AREVA NDE-Solutions Germany

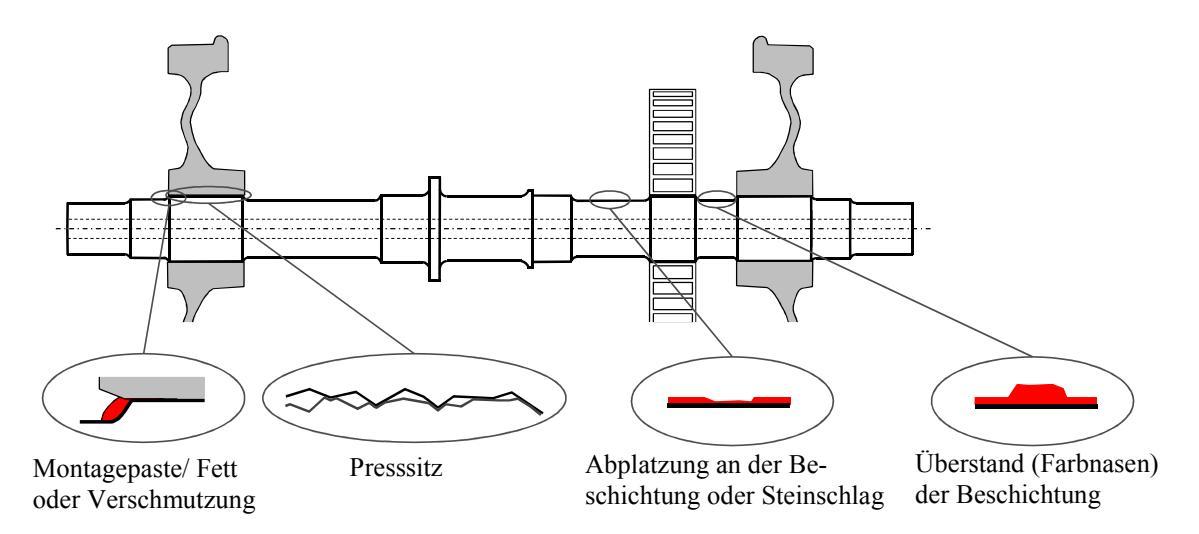
Abbildung 1: Beispiele möglicher Scheinanzeigen

Die Scheinanzeigen werden durch z.B. Drehriefen, Haftungsfehler und Abplatzungen der Beschichtungen, Schmutzansammlungen am Radüberstand sowie den Presssitz hervorgerufen. In Abbildung 1 ist eine Auswahl möglicher Scheinanzeigen dargestellt. Die befundeten Radsatzwellen müssen ausgebaut und in ein Werk der schweren Instandhaltung für weiterführende Untersuchungen gebracht werden.

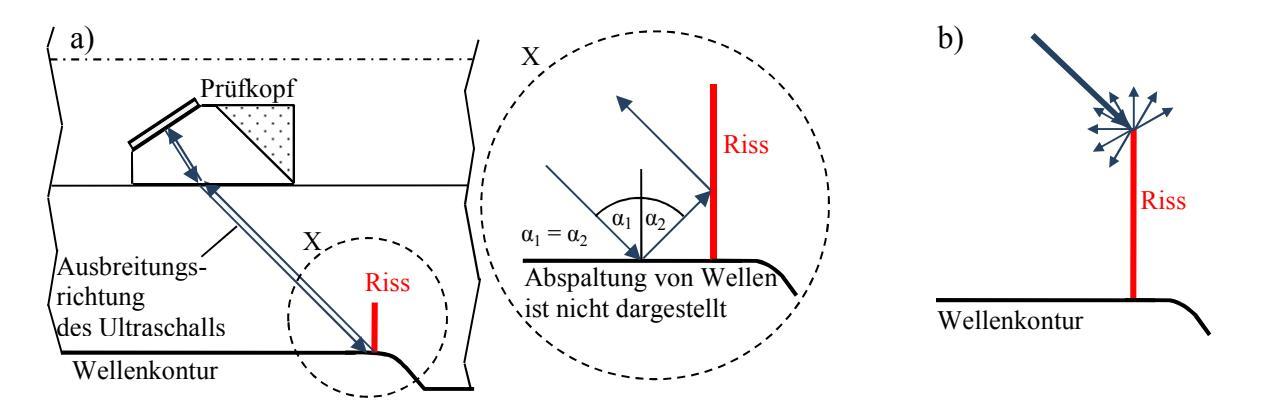
Abbildung 2: a) Winkelspiegeleffekt b) Reflexion an einer Rissspitze

Der Winkelspiegeleffekt, das Reflektieren des Ultraschalls aus einer Kante, ist der wichtigste Prüfeffekt bei der konventionellen Rissprüfung an Radsatzwellen mit Längsbohrung. Der Ultraschall wird in Abhängigkeit vom Einschallwinkel reflektiert und dabei zweimal "umgelenkt" (siehe Abbildung 2a).

Die Qualität des Winkelspiegeleffektes hängt von den verwendeten Wellenarten, Transversal- oder Longitudinalwellen [2] sowie von dem Einfallswinkel der Schallwelle ab [3]. Bei der Reflexion an einer Rissspitze (siehe Abbildung 2b) wechselwirkt die Schallwelle im Bereich der halben Wellenlänge mit dem Rissende (Rissspitze) [4]. Dieser Effekt wird im Folgenden als Rissspitzeneffekt bezeichnet. Das Signal aus der Rissspitze ist im Gegensatz zum Winkelspiegeleffekt um ein vielfaches geringer, da ein Großteil des Signals im Bauteil "verschwindet" und nur ein geringer Teil wieder vom Schwinger detektiert wird. Mit der bestehenden konventionellen Prüftechnik ist es nicht möglich, das Signal der Rissspitze auszuwerten. Das SAFT-Verfahren in Verbindung mit der Gruppenstrahlertechnik bietet dagegen eine verbesserte Ortsauflösung und eine gesteigerte Empfindlichkeit durch den erhöhten Signal-Rausch-Abstand, wodurch das Signal der Rissspitze "erfasst" werden kann.

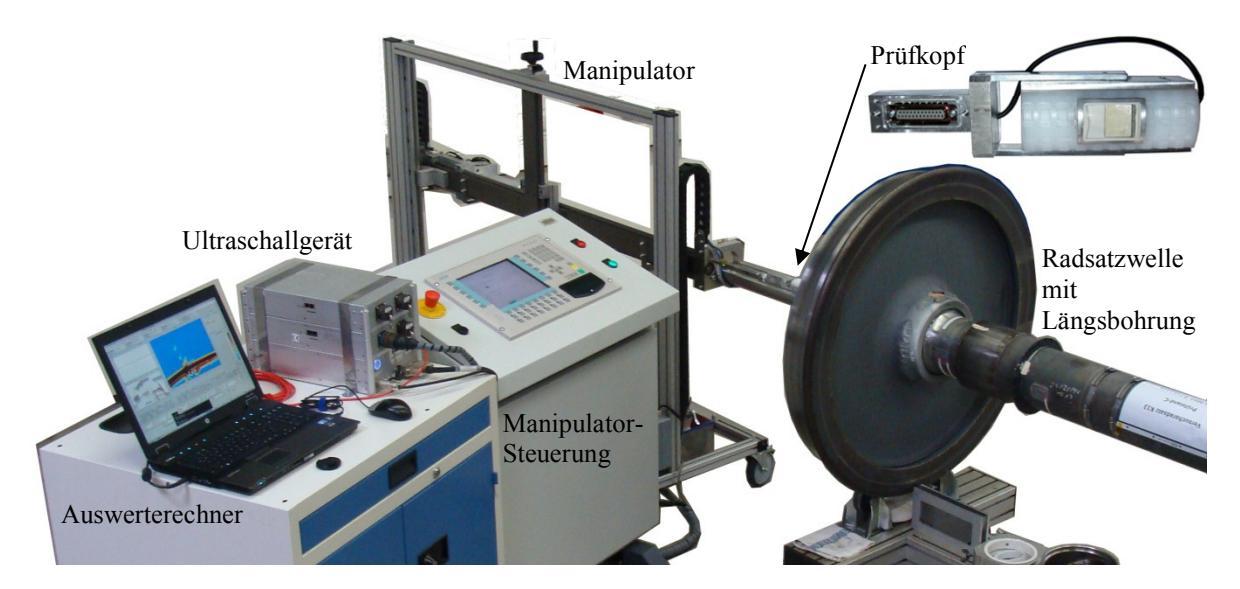
Abbildung 3: Aufbau des Prüfsystems

Der für die Untersuchungen aufgebaute Technologieträger (siehe Abbildung 3) gliedert sich in nachstehende und im Folgenden näher beschriebene Hauptbestandteile:

Die Datenaufnahme und Ultraschallerzeugung wurde durch das Ultraschall-Gruppenstrahlergerät Saphir Quantum der Firma intelligeNDT Systems & Services GmbH (iNDT) mit einer entsprechenden Softwareerweiterung vorgenommen. Das Gerät ist in der Lage, die für SAFT-Rekonstruktionen benötigten HF-Daten aufzunehmen und mit Wegkoordinaten zu verknüpfen. Die Messungen wurden mit einem von der Bundesanstalt für Materialforschung und -prüfung (BAM) entwickelten Gruppenstrahler-Prüfkopf-Prototyp durchgeführt. Der Prüfkopf ist für den Einsatz mit Longitudinalwellen in einem Winkelbereich von ca. 0° bis ca. 60° ausgelegt. Die Prüffrequenz beträgt 5 MHz.

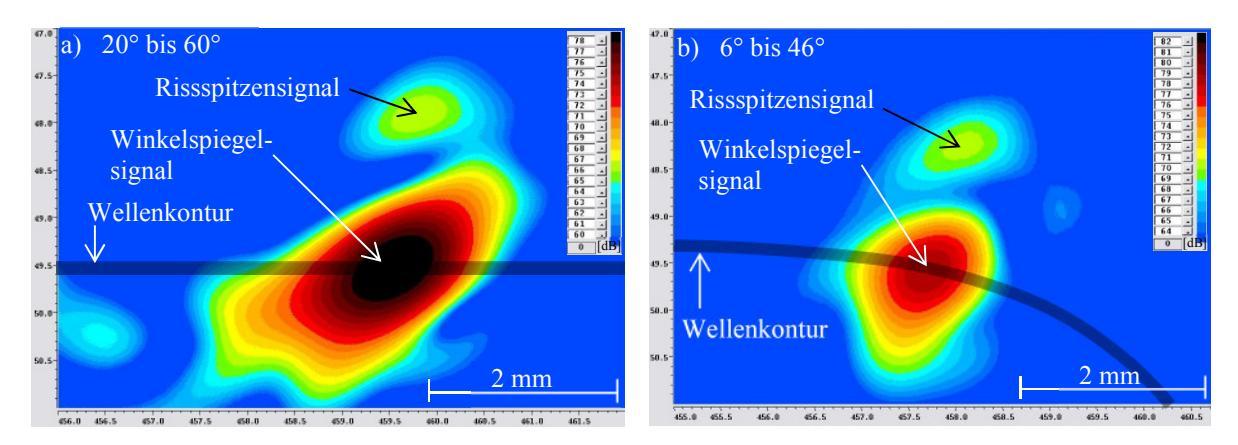
Abbildung 4: künstliche Vergleichsfehler a) 1,5 mm tief erodierter Kerb b) 1,2 mm tief erodierter Kerb (14° schräg) im Korbbogenbereich

In Abbildung 4 sind die SAFT-B-Bilder des 1,5 mm und des 1,2 mm tief erodierten Kerbs abgebildet. Das Winkelspiegel- und das Rissspitzensignal wurden im Bild gekennzeichnet. Darüber hinaus sind die entsprechende Wellenkontur und die Winkelbereiche, aus denen sich das Bild zusammensetzt, hinterlegt.

Die künstlichen Vergleichsfehler konnten ab einer Tiefe von 0,5 mm über das Signal des Winkelspiegels detektiert werden. Das Rissspitzensignal wurde ab einer Fehlertiefe von 1 mm beim erodierten Sägeschnitt und 1,2 mm beim erodierten Kerb (siehe Abbildung 4b) sicher nachgewiesen.

Der Signalabstand von Winkelspiegel und Rissspitzensignal beträgt höchstens 14 dB und der Signal-Rausch-Abstand der Rissspitze beträgt mindestens 12 dB. Die ermittelte Fehlertiefe stimmt mit den Einbringtiefen der Fehler überein. Die Genauigkeit liegt bei \pm 10 %.

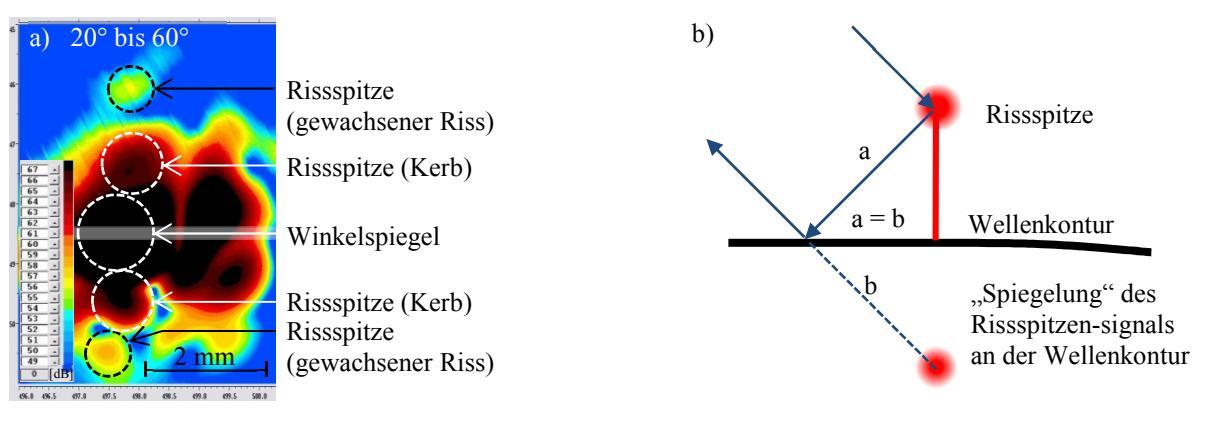
Abbildung 5: a) SAFT-B-Bild eines künstlich durch Schwingungen erzeugten Risses (2,5 mm tief)
b) Begründung für das Rissspitzensignal außerhalb der Wellenkontur

Der in Abbildung 5a abgebildete Riss konnte über das Rissspitzensignal detektiert und mit einer Tiefe von 2,5 mm quantifiziert werden.

Am Rekonstruktionsbild des 2,5 mm tiefen Risses sind folgende "Erscheinungen" zu erkennen:

Das Winkelspiegelsignal fällt gegenüber dem Rissspitzensignal wesentlich größer aus. Die Ursache dafür ist, dass in dem Winkelspiegelsignal noch das Rissspitzensignal des zuvor eingebrachten Kerbs (1,2 mm tief) enthalten ist. Des Weiteren kommt es zu einer Spiegelung der beiden Rissspitzensignale (Kerb und gewachsener Riss) an der Wellenkontur. Abbildung 5b zeigt den Laufweg eines Rissspitzensignals, welches über die Wellenkontur wieder zum Prüfkopf reflektiert. Durch die SAFT-Rekonstruktion erscheint eine weitere Anzeige im B-Bild außerhalb des Wellenmaterials. Diese Anzeige befindet sich in gleichem Abstand von der Wellenkontur und entspricht einer Spiegelung der Anzeige mit der Wellenkontur als Spiegelebene.

Die drei Anzeigen aus Winkelspiegel, Kerbspitze und gespiegelter Kerbspitze "verlaufen" in dem Bild zu einer einzigen großen Anzeige, deren Zentrum das Winkelspiegelsignal bildet. Bei einem realen Riss kann davon ausgegangen werden, dass die Winkelspiegelanzeige kleiner ausfällt, weil keine Kerbspitzenanzeigen vorliegen. Daher ist eine deutlichere Trennung der beiden relevanten Anzeigen (Rissspitzen,- und Winkelspiegelanzeige) zu erwarten.

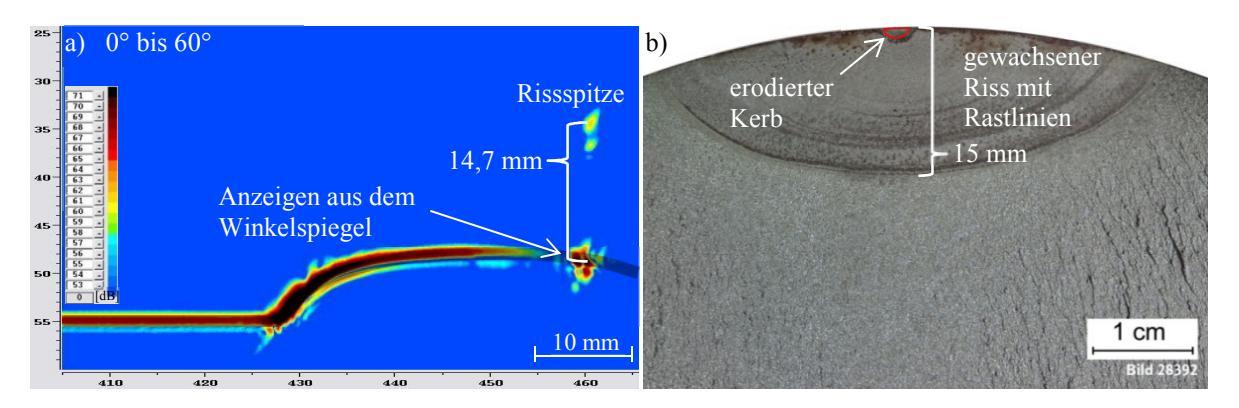
Abbildung 6: a) SAFT-B-Bild des künstlich durch Schwingungen erzeugten Vergleichsfehlers b) Bruchfläche des durch Schwingungen erzeugten Vergleichsfehlers [6]

In Abbildung 6a ist das Rekonstruktionsbild des 15 mm tiefen Risses und in Abbildung 7a das des 9 mm tiefen Risses zu sehen. In diesen SAFT-Bildern wurden zusätzlich die Winkel von 0° bis 20° für die Rekonstruktion verwendet, wodurch die Wellenkontur mit abgebildet wird. Der Korbbogen, der der Einschallrichtung abgewandt ist, wird nicht dargestellt, da keine Reflexionen in dieser Einschallrichtung vorkommen. Bei beiden Bildern ist die Rissspitze deutlich erkennbar. In beiden Bildern sind mehrere Anzeigen vorhanden, die sich wahrscheinlich aus Unregelmäßigkeiten innerhalb der Rissflanke ergeben. Für die Rissidentifikation und Fehlertiefenbewertung sind diese zusätzlichen Anzeigen, die innerhalb der Rissflanke auftreten, irrelevant und können vernachlässigt werden.

Im Anschluss an die UT-SAFT-Messungen wurde die Welle mit dem 15 mm tiefen Riss aufgebrochen (siehe Abbildung 6b), wodurch eine direkte Messung der Risstiefe gegeben war. Die ermittelte Risstiefe beträgt 15 mm. Damit weicht die mit dem SAFT-Verfahren bestimmte Risstiefe um lediglich 0,3 mm bzw. 2 % von der "wahren Risstiefe" ab.

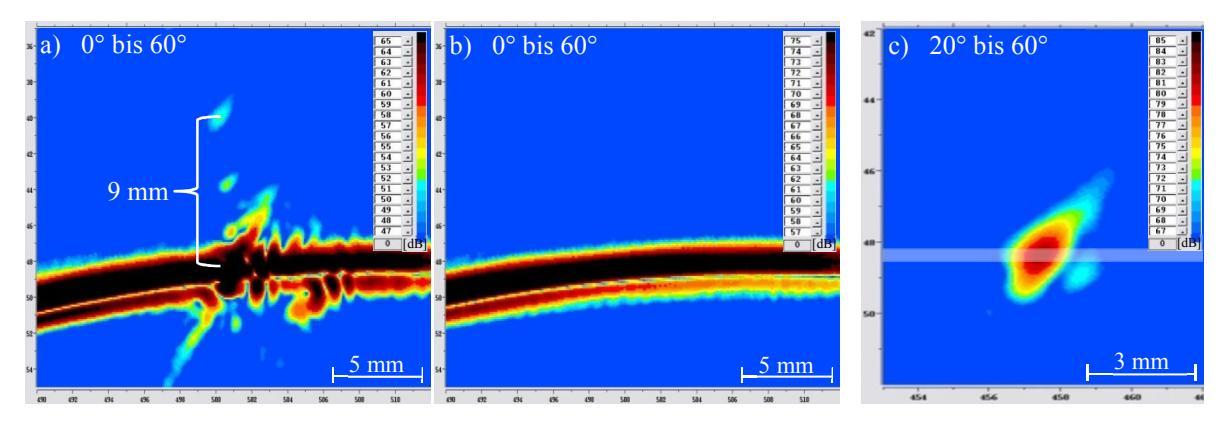
Abbildung 7: a) SAFT-B-Bild vom 9 mm tiefen Riss b) SAFT-B-Bild vom unbeschädigten Bereich (gleiche axiale Position, jedoch veränderte Umfangsposition zu Abbildung 7a), daher kein Winkelspiegel- und kein Rissspitzensignal c) SAFT-B-Bild des 1 mm tiefen Risses

In der Radsatzwelle mit dem 9 mm tiefen Riss wurde ein weiterer Linienscan im selben axialen Bereich des Fehlers, aber veränderter Umfangsposition (rissfreier Bereich) vorgenommen und rekonstruiert (siehe Abbildung 7b). Wie zu erwarten, treten in diesem fehlerfreien Wellenbereich im B-Bild keine Anzeigen innerhalb des Wellenmaterials auf. Es ist eine klare Differenzierung zwischen rissfreien und rissbehafteten Bereichen gegeben.

Der 0,8 mm und der 1 mm tiefe Riss (siehe Abbildung 7c) liefern im Rekonstruktionsbild nur ein längliches Winkelspiegelsignal auf Höhe der Wellenkontur. Das Rissspitzensignal ist nicht zu erkennen, weil die Amplitude des Signals im Bild zu gering ist und daher von der Winkelspiegelanzeige überdeckt wird. Folglich lässt sich anhand des B-Bildes der tatsächlich vorhandene Riss nicht als solcher identifizieren. Es existiert eine kritische Risstiefe bei der keine klare Trennung von Rissspitzen- und Winkelspiegelanzeige mehr gegeben ist.

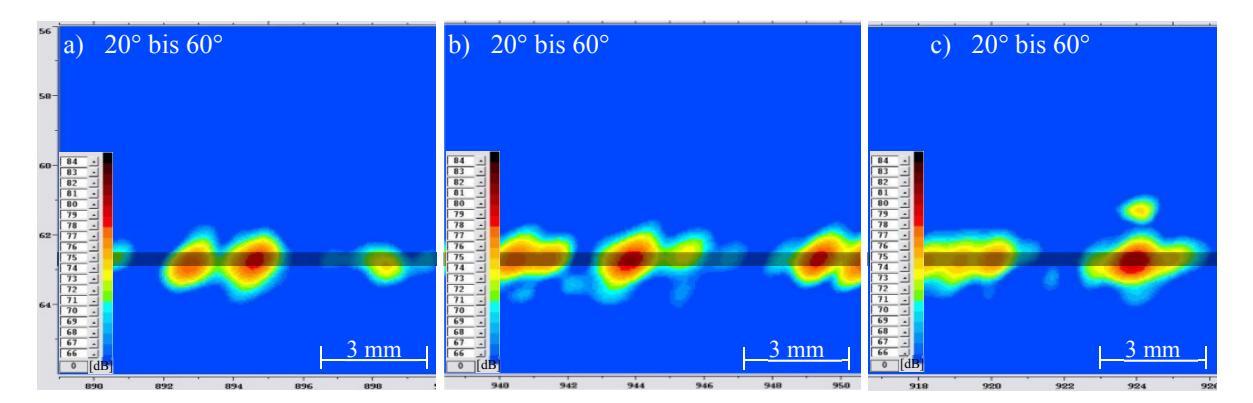
Abbildung 8: a) und b) SAFT-B-Bilder von Scheinanzeigen c) Simulation eines Risses (1,6 mm tief) im Presssitzbereich

In den Bereichen der beiden Bremsscheibensitze treten eine Reihe von Anzeigen auf. In diesen Bereichen sind mehrere SAFT-Linienscans aufgenommen und rekonstruiert worden. Zwei repräsentative SAFT-Bilder aus den befundeten Bremsscheibensitzen sind in Abbildung 8a und b zu sehen.

Hieran ist zu erkennen, dass ein mit SAFT rekonstruierter Presssitz im Winkelbereich von 20° bis 60° Anzeigen liefert, die sich alle auf Höhe der Wellenkontur befinden. Es treten keine Anzeigen innerhalb des Wellenmaterials auf. Die Anzeigen besitzen im SAFT-Bild unterschiedliche Amplituden und sehen den Rekonstruktionen vom Winkelspiegel eines Risses ähnlich. Die Abbildung 8c (Simulation) zeigt, wie sich ein Riss in einem Presssitzbereich mit UT-SAFT darstellen würde.

Die Scheinanzeigen rufen im SAFT-B-Bild keine Anzeigen innerhalb des Wellenmaterials hervor und werden nur auf der Wellenmantelfläche bzw. außerhalb des Wellenmaterials abgebildet. Die Begründung hierfür ist, dass die Scheinanzeigen keine Tiefenkomponente besitzen und durch den SAFT-Algorithmus positionsgenau an ihrem Reflexionsort rekonstruiert werden.
